# IL COLLEGAMENTO TRA GLI STRATI DI UNA PAVIMENTAZIONE STRADALE

**NEL LABORATORIO PAVENCO PAVEMENT ENGINEERING CONSULTING VIENE CONDOTTA  
UNA RICERCA SUL COLLEGAMENTO TRA STRATI BITUMINOSI INIZIATA ANNI FA  
PRESSO L'UNIVERSITÀ DI NOTTINGHAM, IN INGHILTERRA**

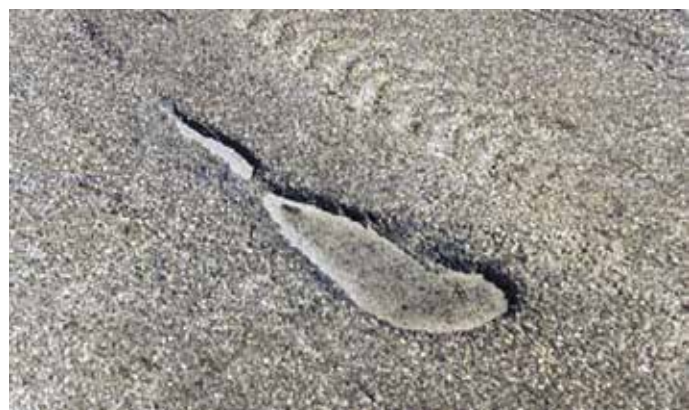
1. Esempio di rottura sulla pavimentazione per effetto del distacco tra gli strati

Le rotture per perdita (o mancanza) di collegamento si notano, in particolare, nei punti in cui la superficie stradale è soggetta ad elevata sollecitazione orizzontale ad opera degli pneumatici dei veicoli quali curve, rotatorie (in cui le tensioni trasmesse sono

costantemente in direzione trasversale), aree nelle vicinanze di semafori e intersezioni dove la necessità di decelerare provoca le maggiori sollecitazioni: spesso si manifestano come distacchi localizzati di materiale (buche) e, meno frequentemente, come ondulazioni o corrugamenti.

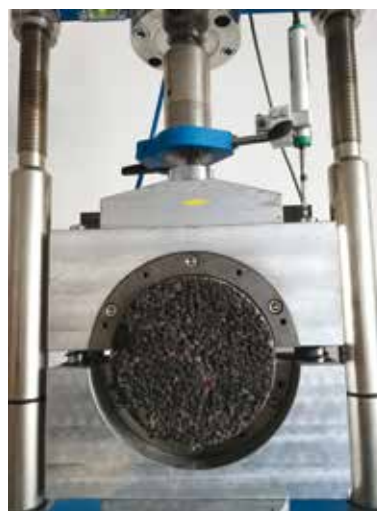
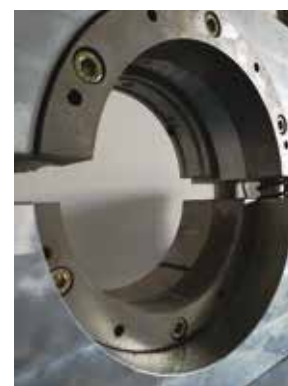
3A e 3B. Particolari del telaio di prova e della semiluna di taglio

Carote di 150 mm di diametro, prelevate da una pavimentazione in sito o estratte da una lastra preparata in laboratorio (costituita da almeno due strati), vengono sottoposte all'azione tagliante di due semianelli metallici; quello superiore si abbassa spinto da una pressa, lungo la linea d'interfaccia del provino, a una velocità di 50 mm/min.

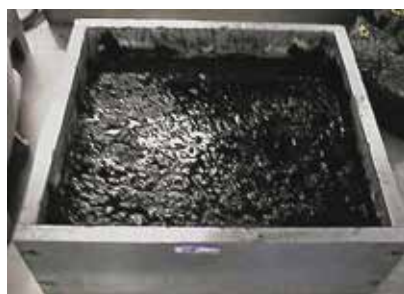
6. L'aspetto dell'interfaccia ricoperta di emulsione bituminosa

1. superficie con normale applicazione di emulsione bituminosa (modificata e non);
2. superficie lievemente contaminata da detriti terrosi prodotti dai mezzi di cantiere o dal maltempo su cui viene applicata emulsione bituminosa: l'intento è quello di simulare una su-

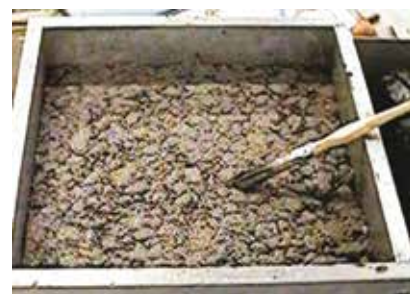
7. La simulazione della contaminazione tramite applicazione di "slurry"

perficie di stesa sporcata dal passaggio dei mezzi d'opera e successivamente spazzata. Il materiale utilizzato per creare lo sporco è una miscela di acqua e filler ("slurry") applicata per mezzo di un semplice pennello;

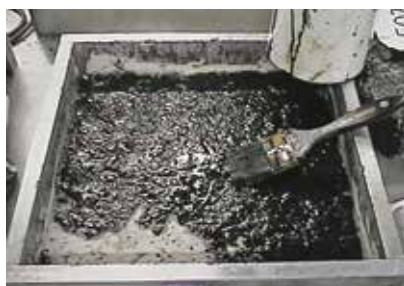
8. La fase di applicazione dell'emulsione su "slurry"

3. superficie altamente contaminata da detriti terrosi con corretto quantitativo di emulsione bituminosa e applicazione di filler usato come inerte per permettere il passaggio dei mezzi di cantiere: simula il caso in cui l'impresa non esegua effettivamente l'operazione di spazzatura per mancanza di tempo e proceda immediatamente alla spruzzatura dell'emulsione in quantitativi leggermente maggiori, in modo da coprire le zone più sporche. Le tre differenti interfacce tipologiche sono poi state riprodotte cambiando le caratteristiche granulometriche delle miscele dello strato superiore e inferiore e quindi le reciproche tessiture superficiali.

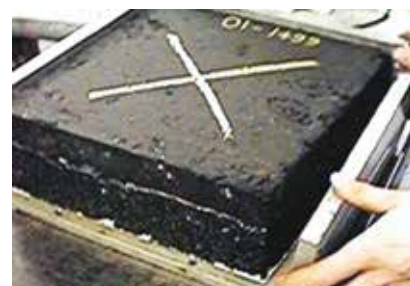
9. L'estrazione dello stampo

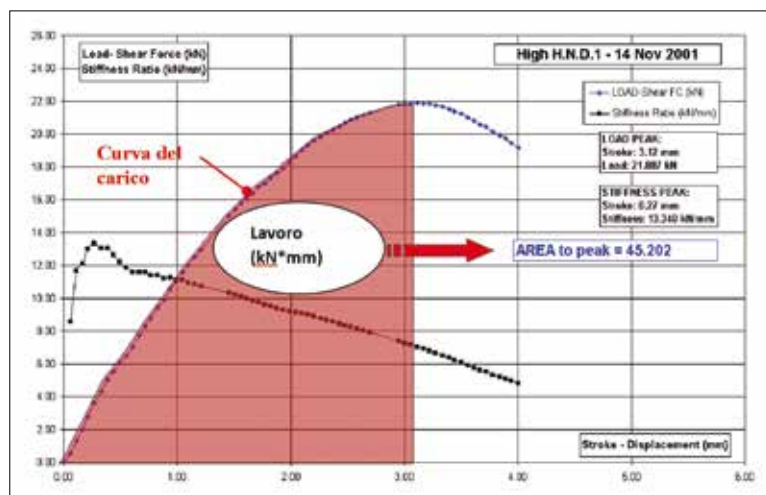
5. L'area sottesa dalla curva tensioni-spostamenti

L'area sottesa dalla curva carico-spostamento rappresenta dimensionalmente un lavoro: maggiore è l'area, maggiore la rigidità all'interfaccia.

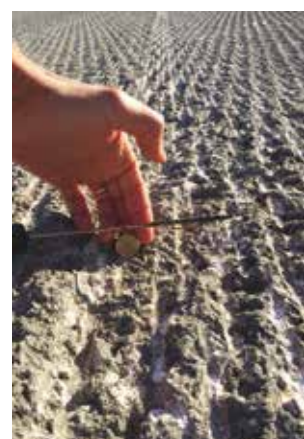
12. La superficie stradale dopo la fresatura

Ad esempio, la sperimentazione su casi reali ha dimostrato che un piano fresato ovvero caratterizzato da solcature lineari con profondità di qualche mm fino al cm, può contribuire all'incremento della resistenza al taglio grazie al fenomeno di ingranamento che si crea tra le strisce incise della fresatrice.
